検査結果報告書（異物・熱履歴複合サンプル）

〇〇商事株式会社

合同会社 Fine Science Laboratory

<製品名> △△カレー

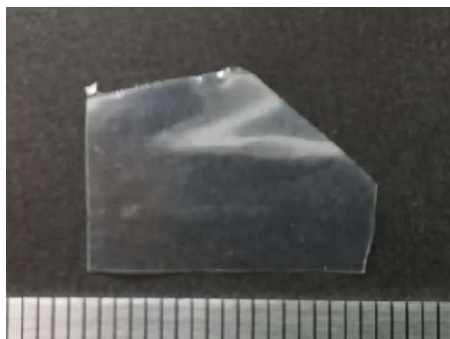
<試料写真>

実体顕微鏡で観察したところ、検体の厚さは約 0.3 mmで、縁は全て切断されたような形状をしていました。

このことや外観形状から、検体はポリプロピレンフィルムの切れ端であると判断されました。

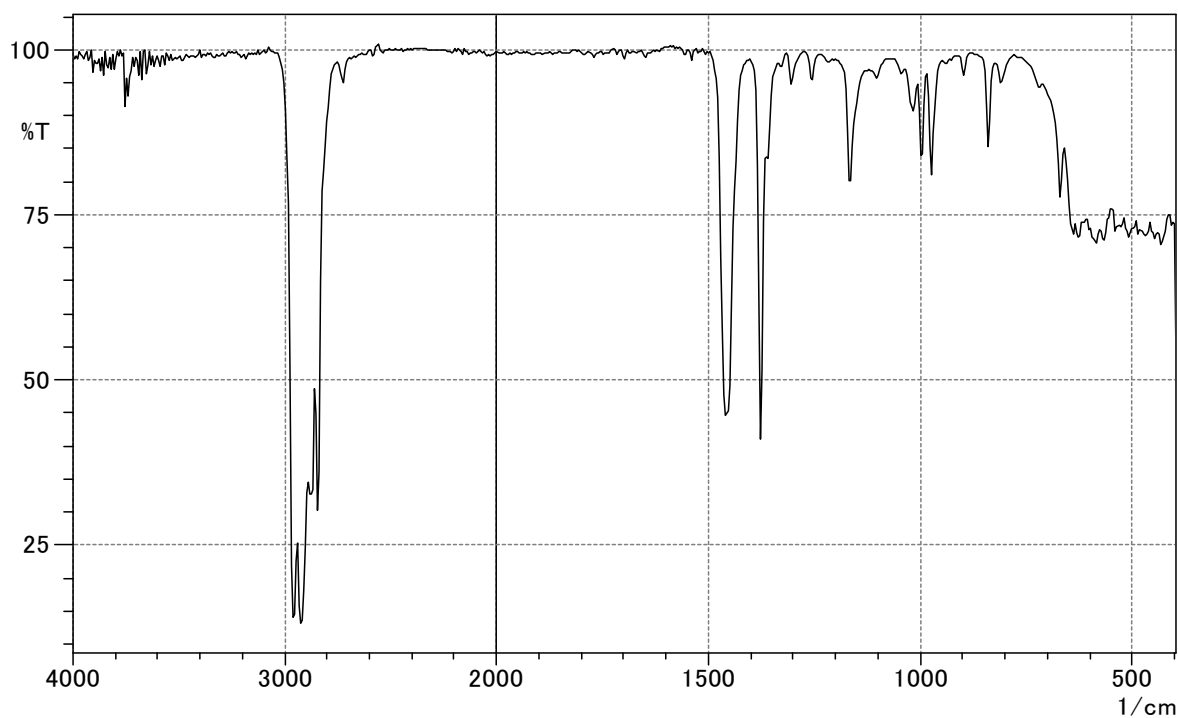
図-1 検体の赤外スペクトル

まず、検体の材質を調べるためフーリエ変換赤外分光光度計(FT-IR)による分析を行いました。分析結果は図-1 に示した通りで、得られた赤外スペクトルはポリプロピレン樹脂の吸収と整合性が認められました。また、参考資料としてポリプロピレン樹脂の赤外スペクトル(一例)を図-2 に示しました。

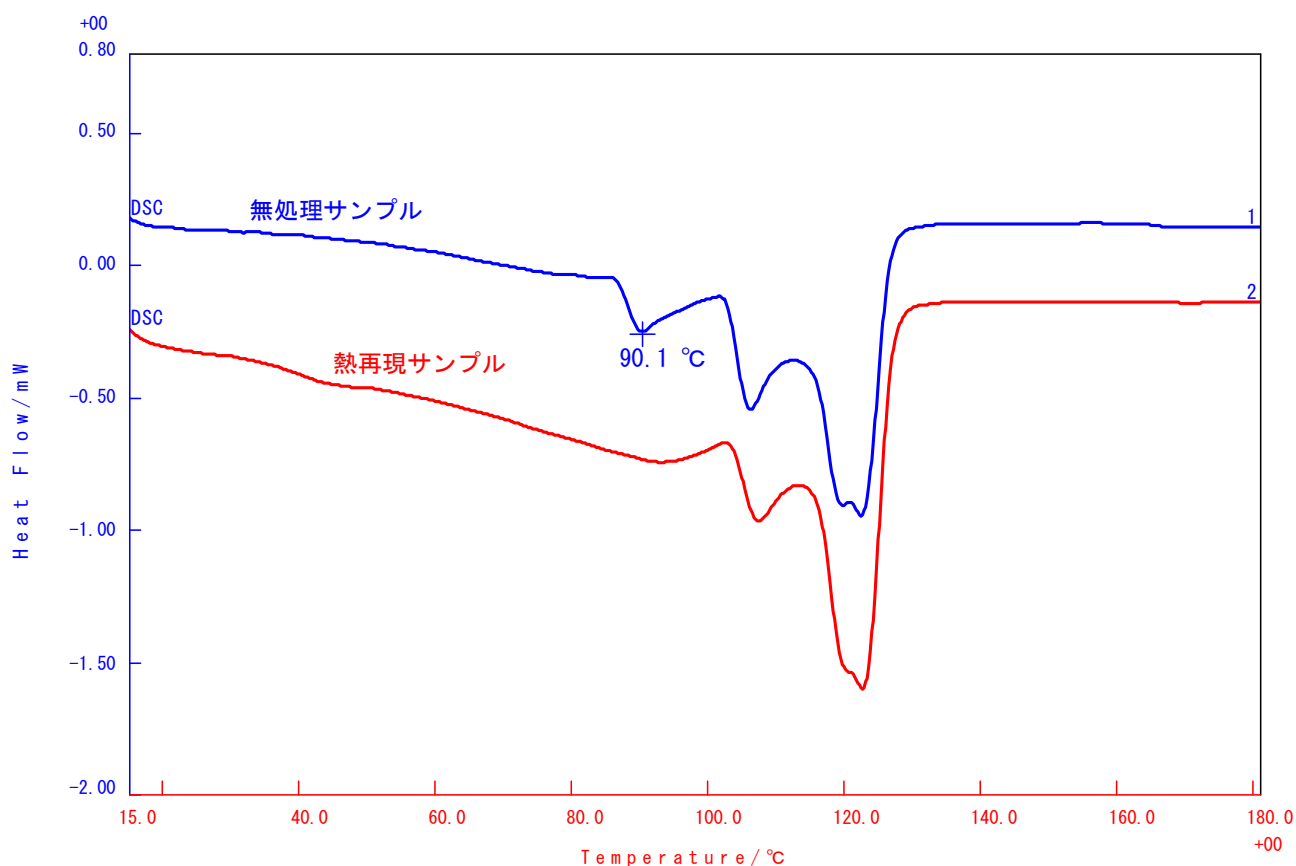
図-3 各サンプルのDSC曲線

各サンプルの分析結果は図-3 に示した通りで、無処理サンプルで90℃に見られた窪みが熱再現サンプルでは消失しており、この違いは指定条件の加熱による影響と判断されました。また、複数回検査を実施すると全てで同様の傾向が認められました。

このことから、検体は指定条件の加熱を受けていないと判断され、指定条件での加熱工程以前に混入したものである可能性は低いと考えられました。
