検査結果報告書（異物・熱履歴複合サンプル）

〇〇商事株式会社

合同会社 Fine Science Laboratory

<製品名> △△カレー

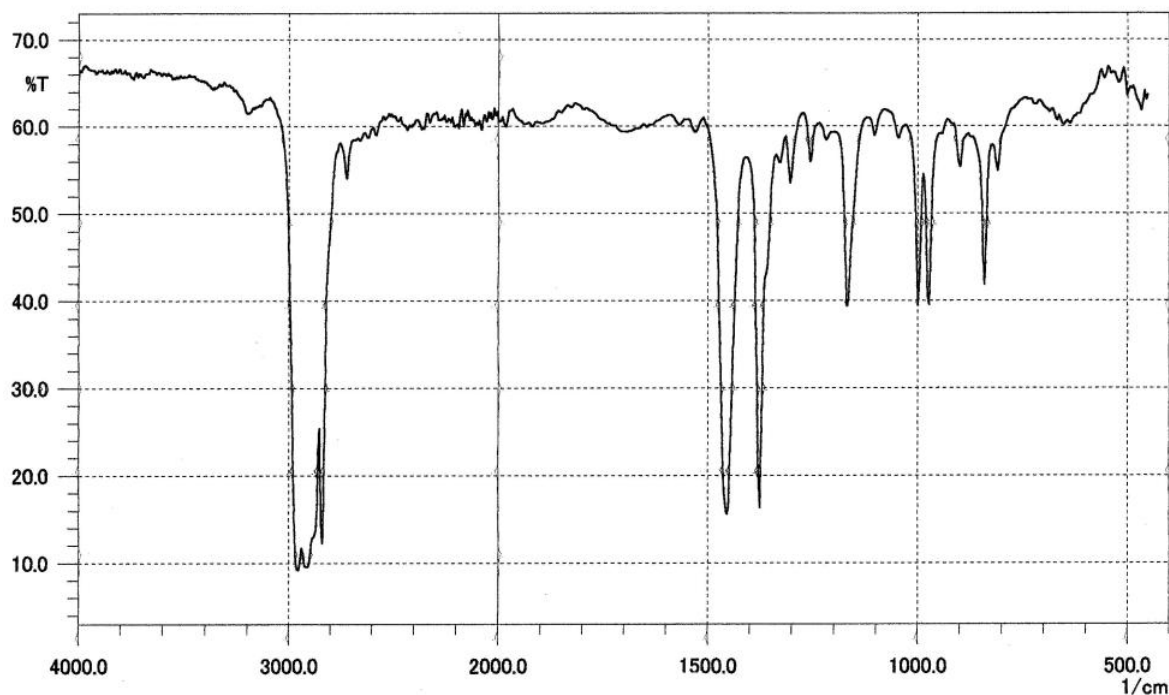
図-2 ポリプロピレン樹脂の赤外スペクトル (一例)

まず、検体の材質を調べるためフーリエ変換赤外分光光度計(FT-IR)による分析を行いました。分析結果は図-1 に示した通りで、得られた赤外スペクトルはポリプロピレン樹脂の吸収と整合性が認められました。また、参考資料としてポリプロピレン樹脂の赤外スペクトル(一例)を図-2 に示しました。
